**Staatstheater am Gärtnerplatz  
Sanierung und Instandsetzung  
sowie Bau einer Probebühne**

Ein Bauprojekt des  
Staatlichen Bauamtes München 1  
(www.stbam1.bayern.de)

**Gebäudetyp:** Theatergebäude

**Bauzeit:** 04/2012 bis 10/2017

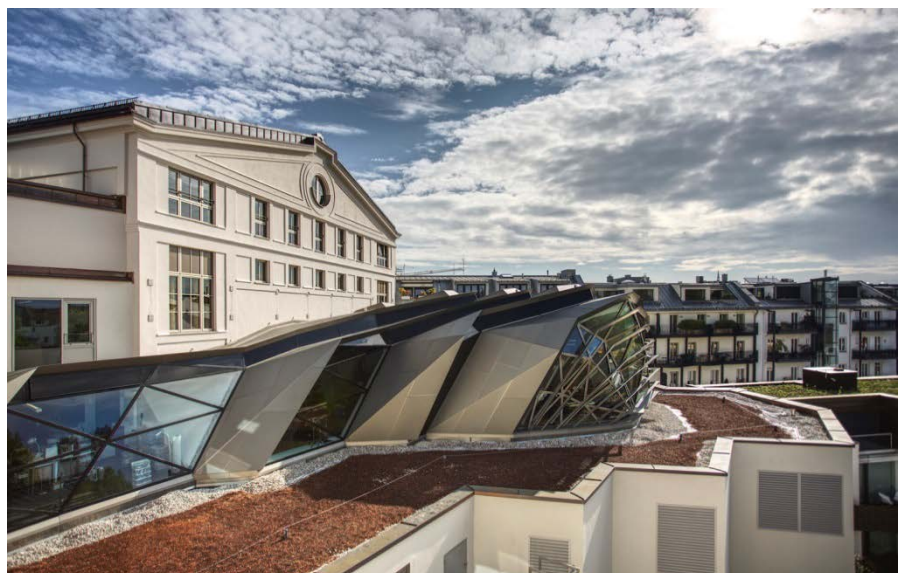
Neuer Orchesterprobensaal (© Christian POGO Zach)

Eine weitere Herausforderung stellte das Thema „Schall“ in allen seinen Facetten dar. Neben den Aspekten einer guten Raumakustik erwiesen sich vor allem die Minimierung der Übertragung von Körper- und Luftschall innerhalb des Gebäudes, aber auch der Immissionsschutz im Hinblick auf die Nachbargrundstücke als Punkte von größter Bedeutung. Daher wurden insbesondere die Oberflächen der Probenräume entsprechend den Vorgaben eines eigens hinzugezogenen Akustik-

planers als wohldosierter Mix aus „harten“, reflektierenden und „weichen“, absorbierenden Oberflächen ausgebildet – je nach dem, ob Proben von Musikern oder szenische Proben mit Schauspielern im Vordergrund stehen. Gleichzeitig mussten die Probenräume als sogenannte Raum-in-Raum-Systeme ausgeführt werden, d.h. sämtliche Oberflächen waren von der tragenden Konstruktion des Gebäudes zu entkoppeln, um die Übertragung von Körperschall zu unterbinden. Darüber hinaus waren Maßnahmen zu ergreifen, um der Ausbreitung von Luftschall über die Lüftungskanäle entgegenzuwirken, denn eine künstliche Be- und Entlüftung auch der oberirdisch gelegenen Probenräume hatte sich bereits aus immissionsschutzrechtlichen Gründen als notwendig erwiesen.

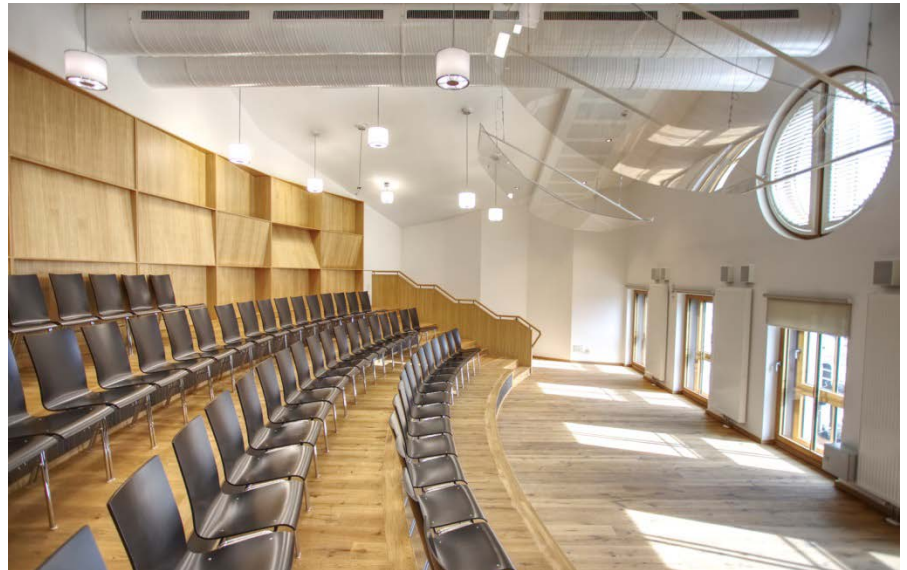
Chorproubensaal (© Christian POGO Zach)

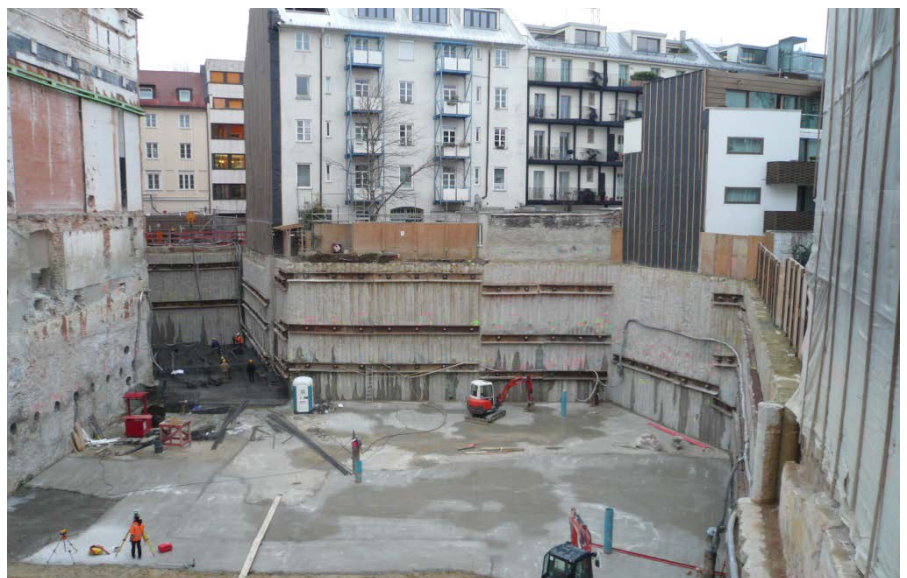
Baugruben-Verbau, links Bühnenturm, hinten und rechts Nachbarhäuser (© StBA M1)

Im Zuge der Baumaßnahme war eine Vielzahl technischer Herausforderungen zu bewältigen. Was beispielsweise die Erstellung der Baugrube betrifft, so musste mitten in der eng bebauten Münchner Innenstadt eine 13 m tiefe Baugrube ausgehoben und durch einen entsprechenden Verbau gesichert werden. Dies brachte es mit sich, dass nicht nur eine Vielzahl überschrittener Bohrpfähle rund um die Baugrube 18 m tief ins Erdreich eingebracht werden musste, sondern dass bereits während des Abbruchs die nicht erhaltungswürdigen Gebäudeteile hinter dem Bühnenturm, die lediglich zwischen das Theater und die Nachbargebäude „gelehnten“ historischen Kommunwände, aus Gründen der Standsicherheit in der Bausubstanz der Nachbargebäude rückverankert werden mussten.

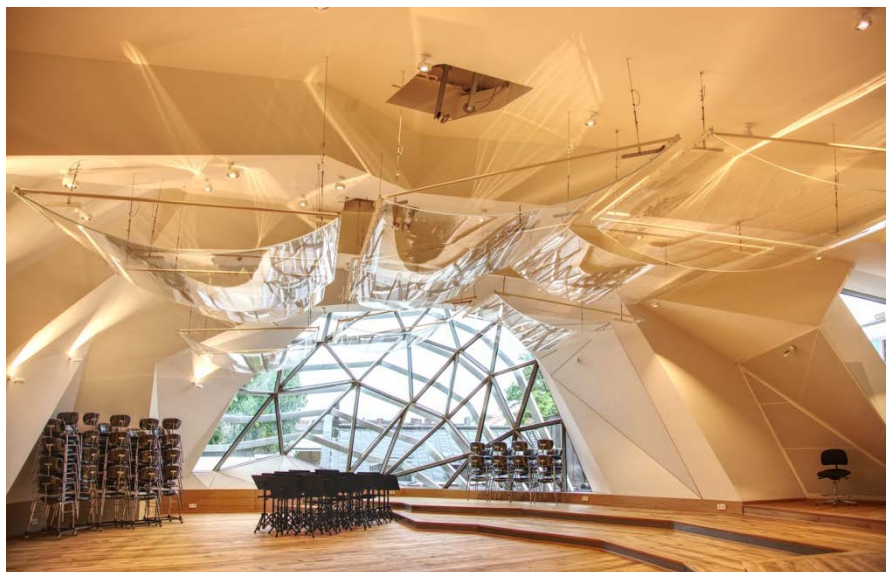
Orchesterprobensaal – Innenraum (© Christian POGO Zach)
